# 修復の軌跡展

場所：奈良県立図書情報館エントランスホール

## 文化財建造物の保存修理の足跡をたどる

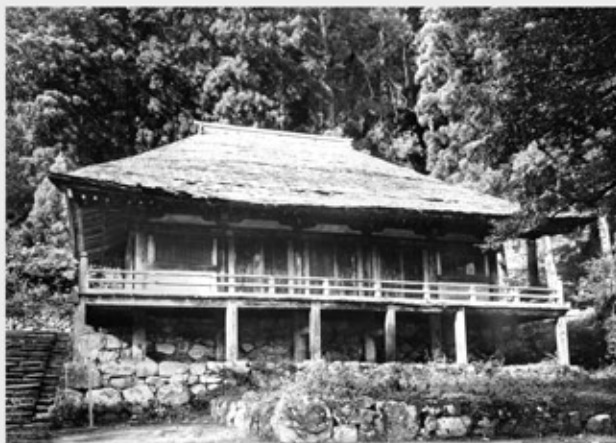
明治40年頃

国宝 室生寺金堂 修理前

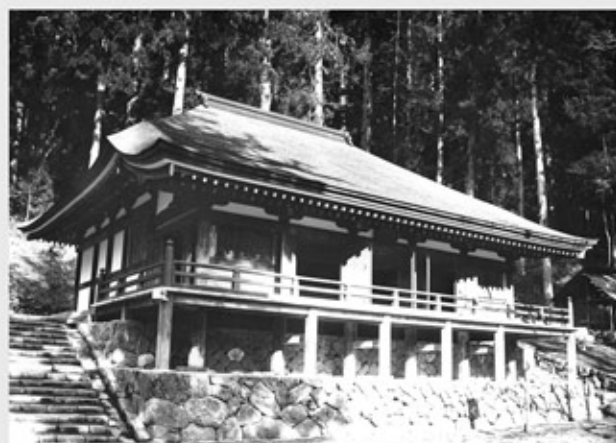
明治41年頃

同上 竣工

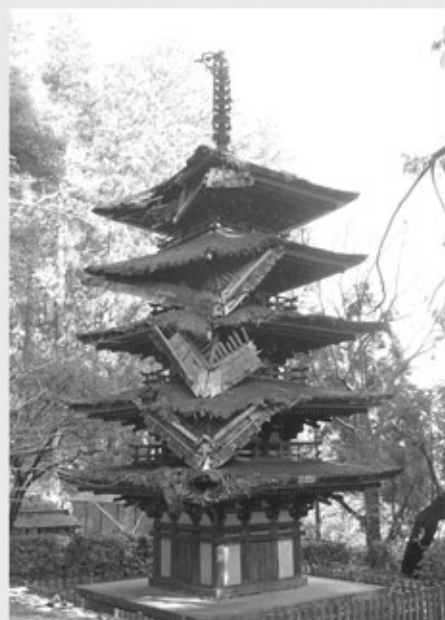
平成10年

国宝 室生寺五重塔 修理前

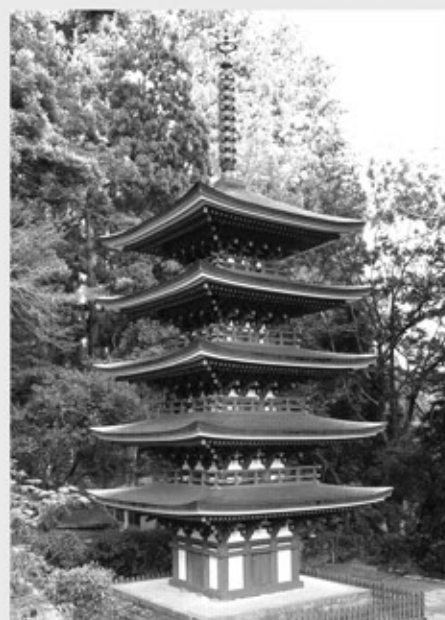
平成12年

同上 竣工
