# 空中写真で見る北山索道

資料提供 / 国土地理院

撮影 / 昭和 21(1946) 年 9 月

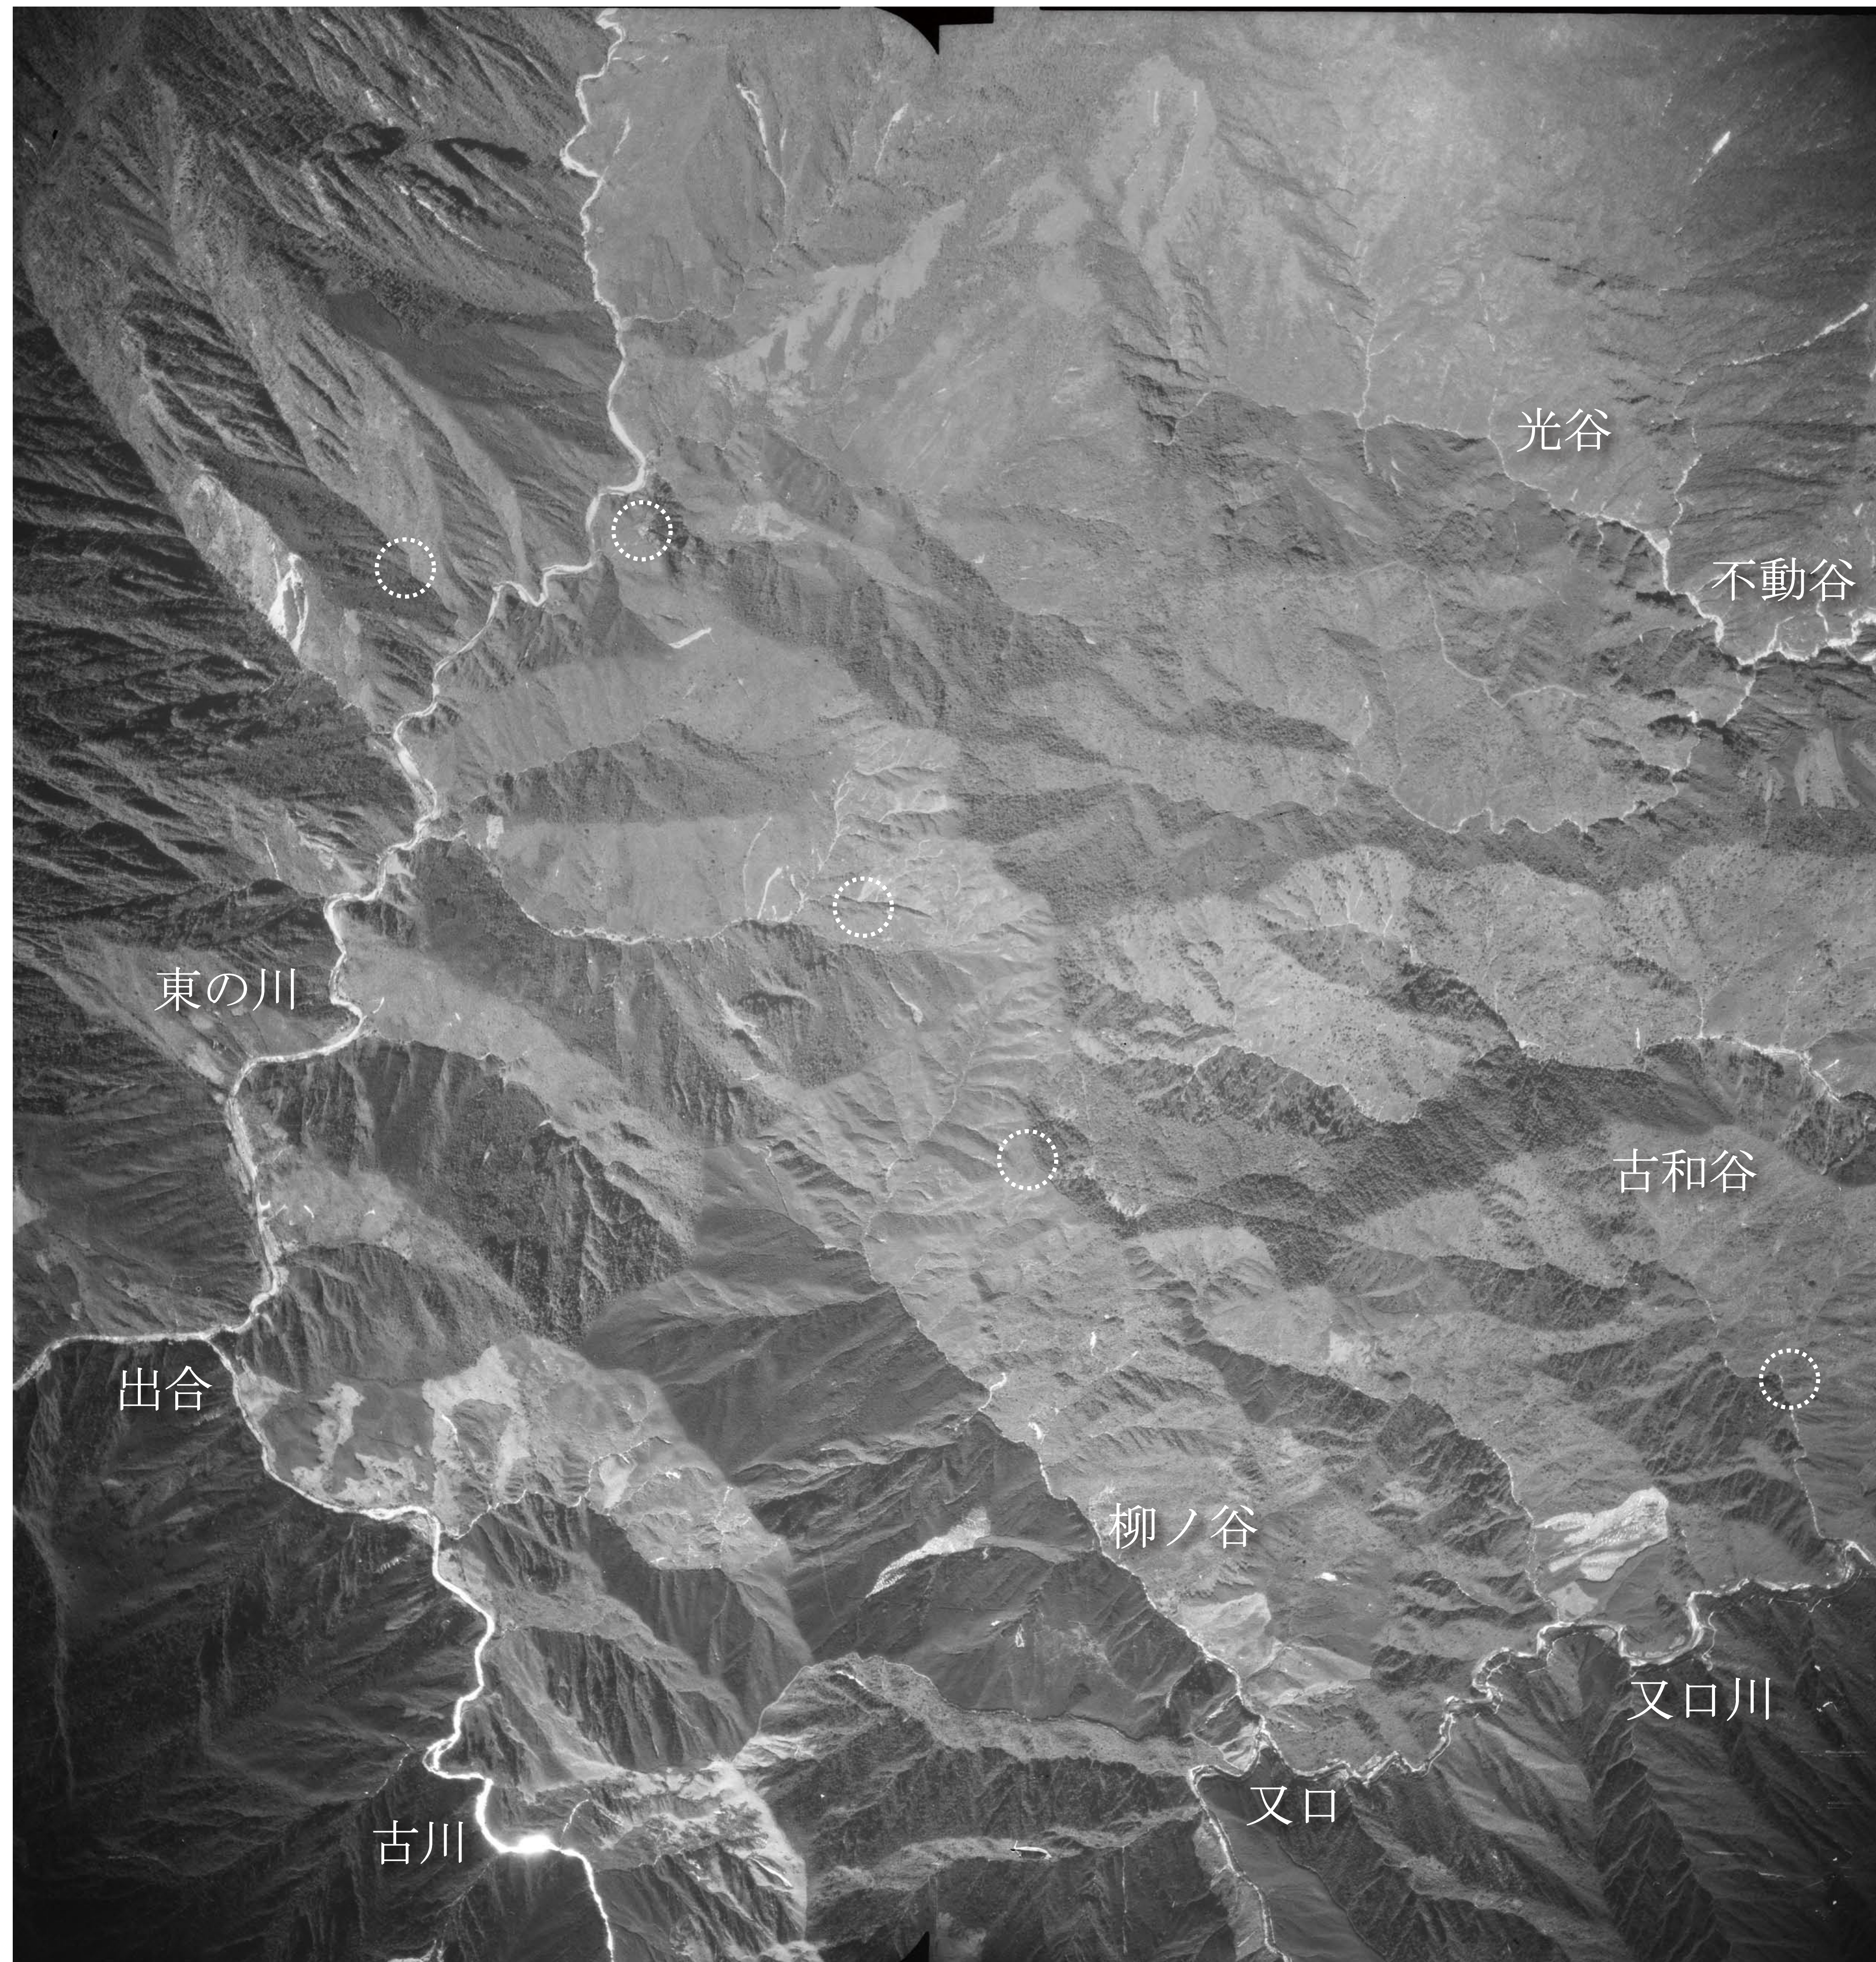
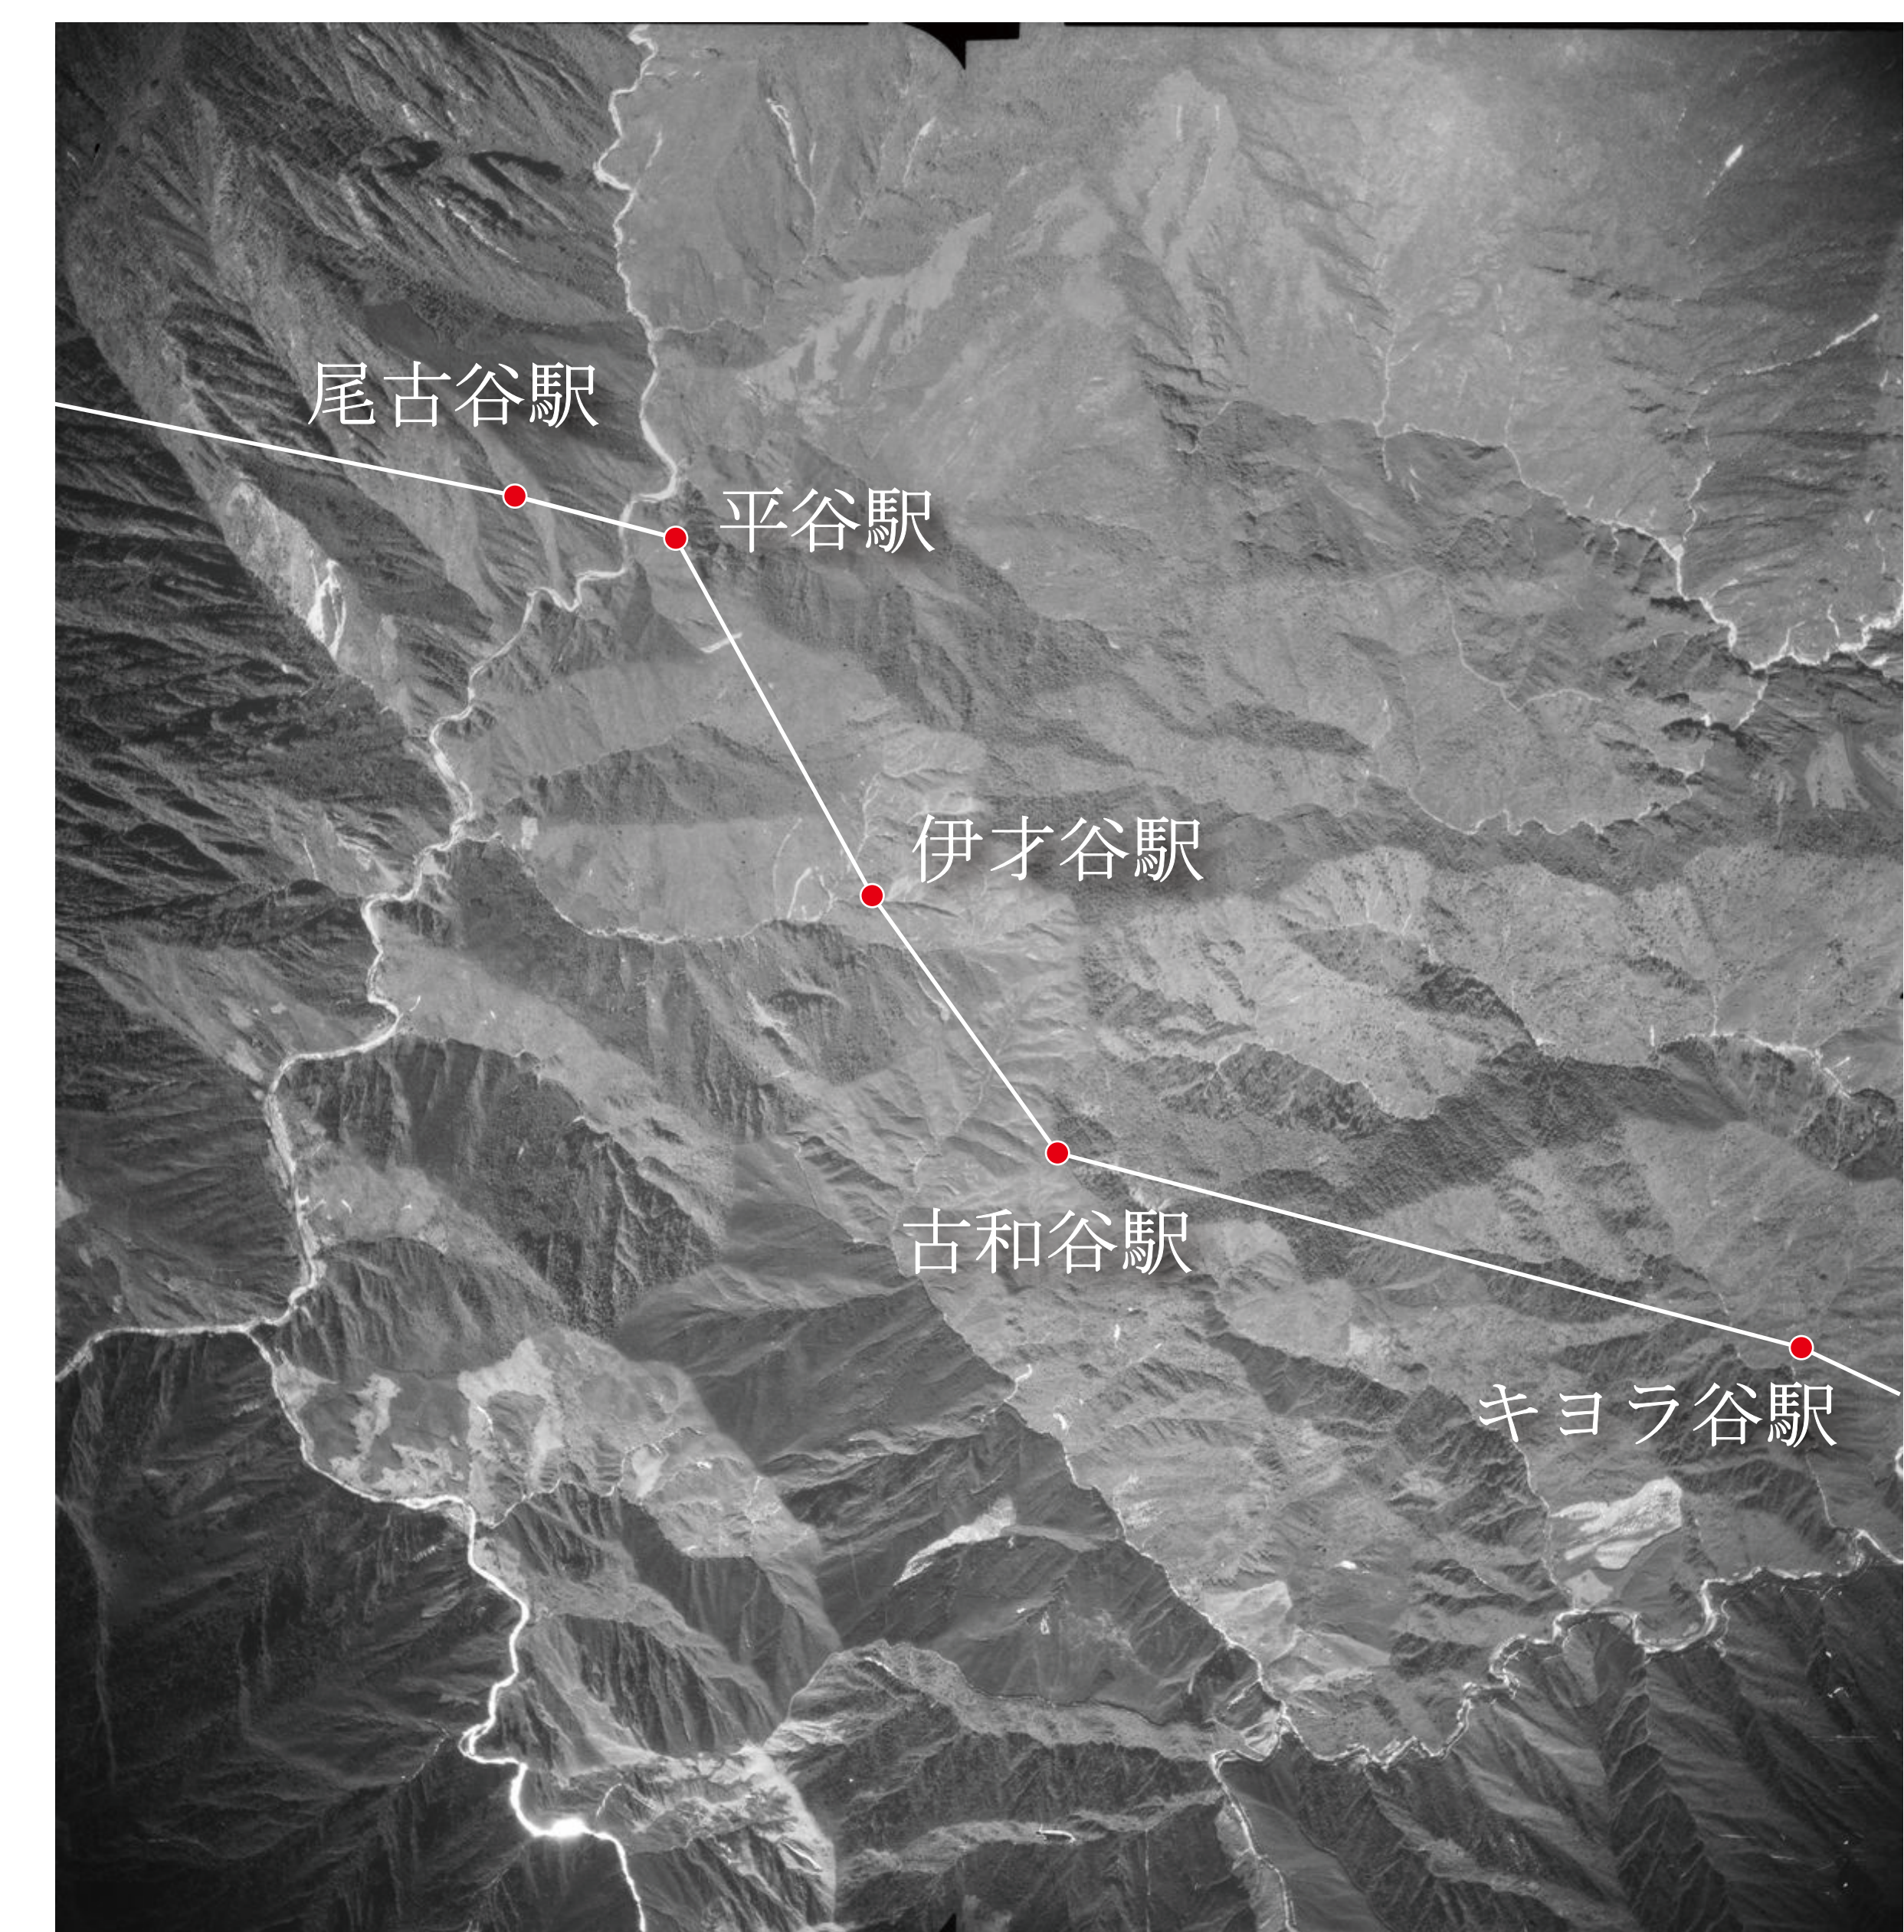
よく見ると、索道の経路が白いスジ  
又は陰影のように写っている。これ  
は架線（索道）にそって樹木が伐採  
されているためである。
